月日	記事
May'99	Bias Out ->21.7V Repair

図番: SRA-10S May-22 '99	
名称: STAX SRA-10S 回路図	
承認:	設計:

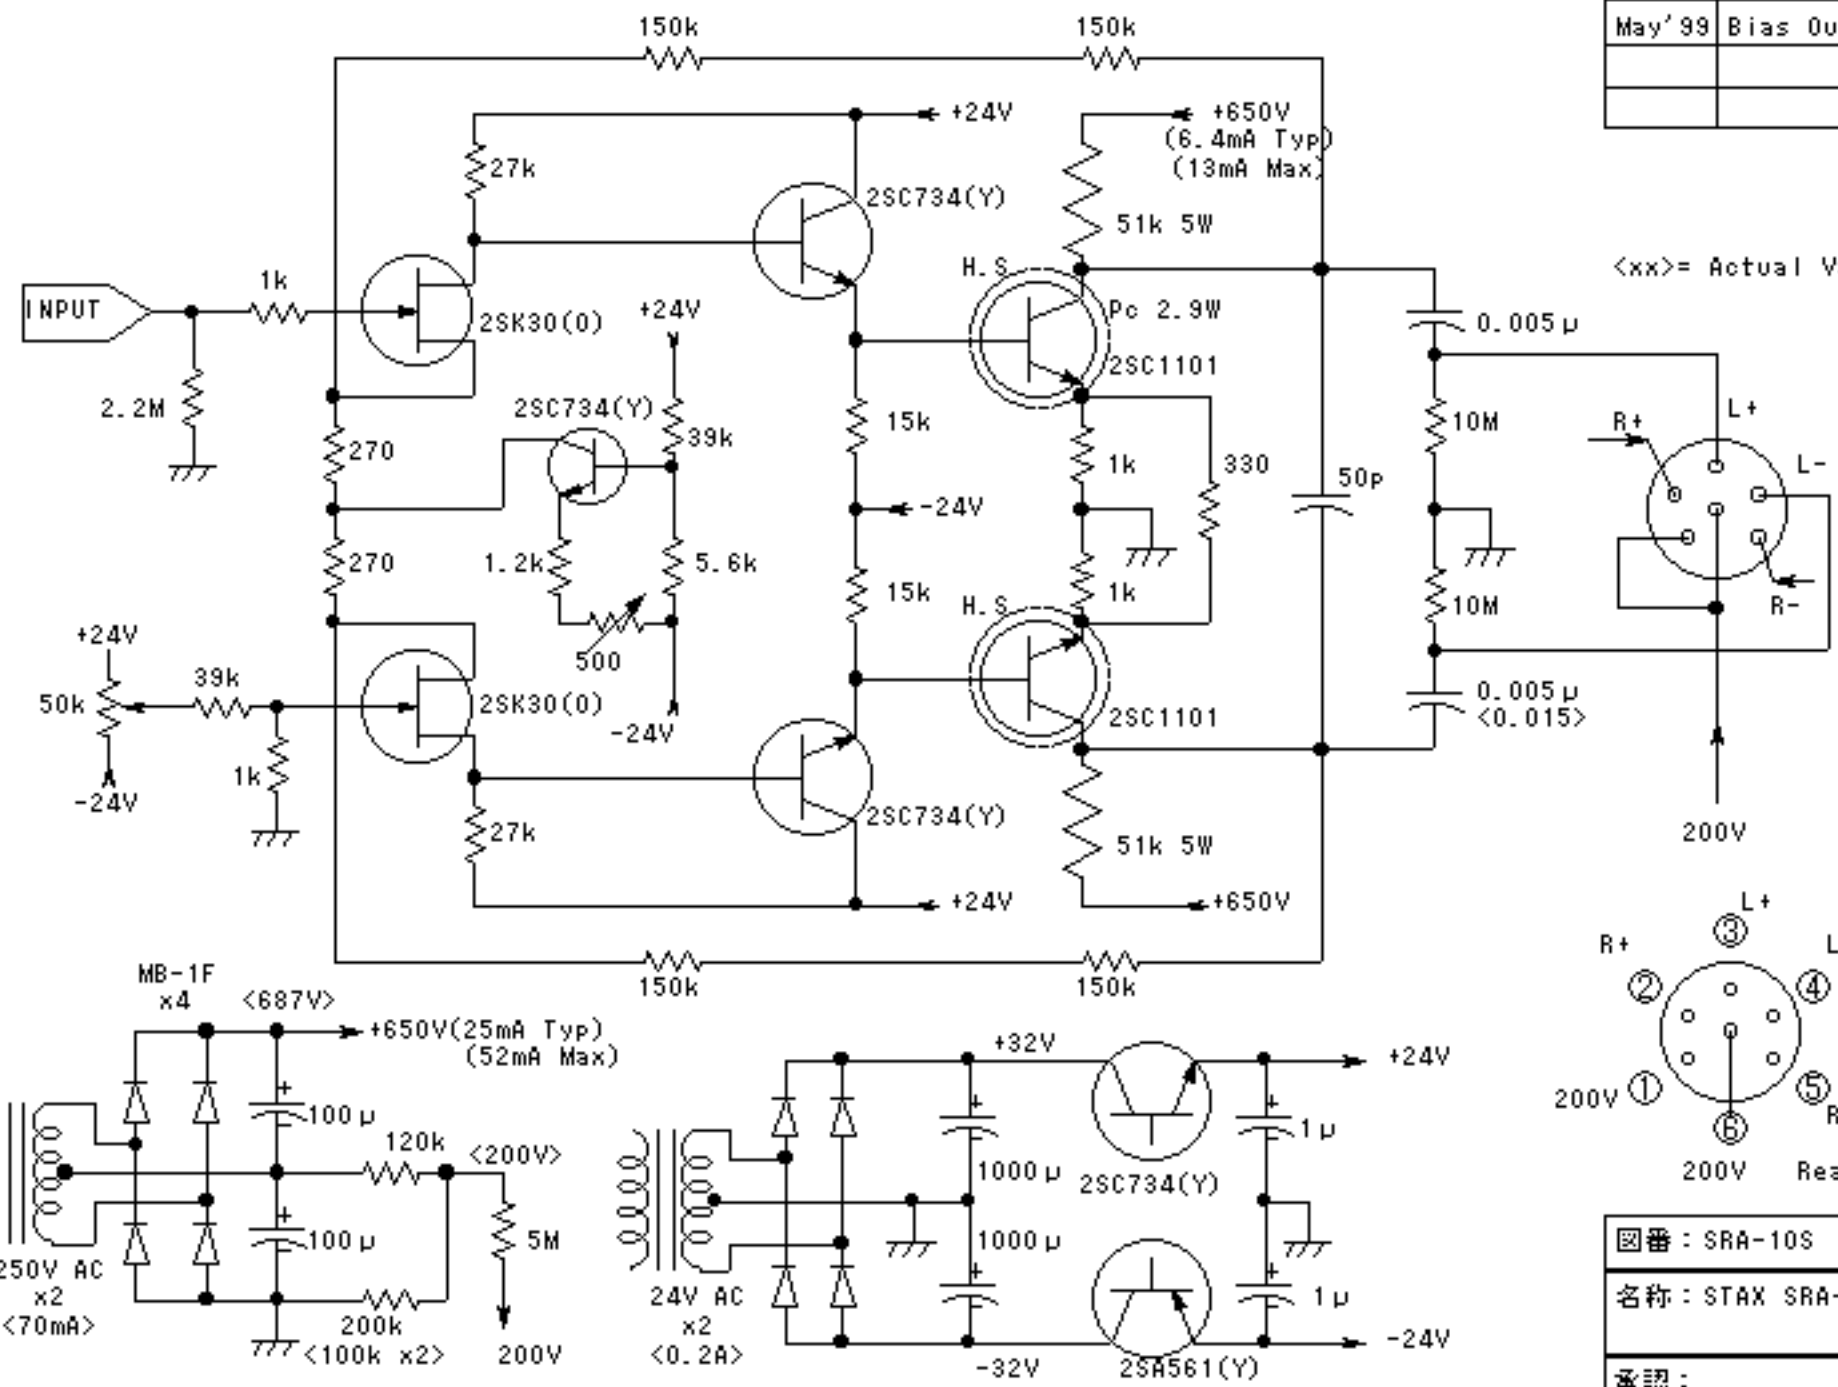
<xx>= Actual Value
